平成 23 年 9 月 17 日

## 平成 23 年台風 12 号による紀伊半島における地盤災害合同調査団

### 奈良県班 調査報告

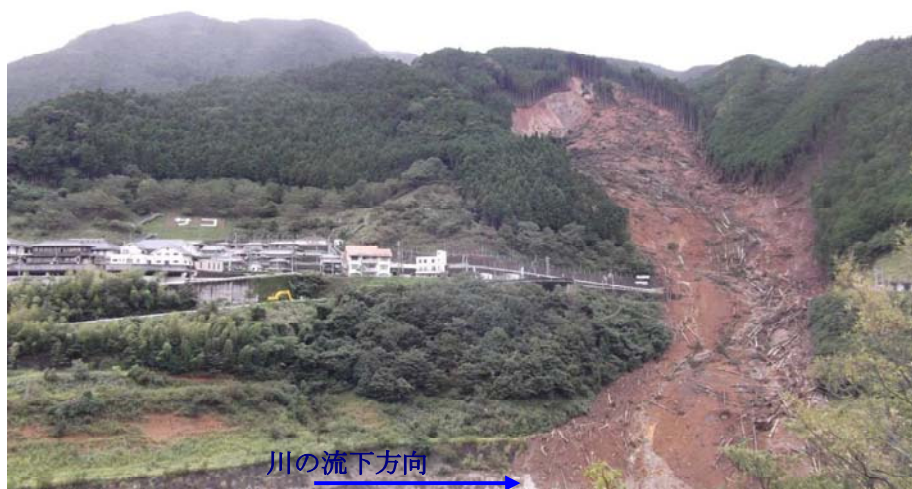
大滝ダム上流，川上村役場の近くにある斜面である．地質は地質図からみると，秩父帯の泥質岩を主とする．滑落崖の形状から3つのブロックが崩壊し，ダム湖内に土砂を堆積させていた．崩壊地左側(南東側)の滑落崖から崩落した土塊は谷の対岸(北北西方向)に流下し，その後谷に沿って方向を東に変え，主谷へと流出したとみられる．崩壊地右側(西側)の滑落崖から崩落した土塊は，谷に沿って東北東方向に流下し，斜面内に厚く残留している模様である．崩壊地左側の滑落崖から湧水や国道 169 号の崩落南端境界の 10m 上位での湧水が認められたことから，今後の降雨による崩壊土砂の流下や拡大崩壊が懸念される．崩壊末端部の位置，斜面内に残存している移動土塊量，滑落崖背面の地質状況などの把握が，今後の対策検討において重要となろう．

写真 1 崩壊地を望む（川上村迫）

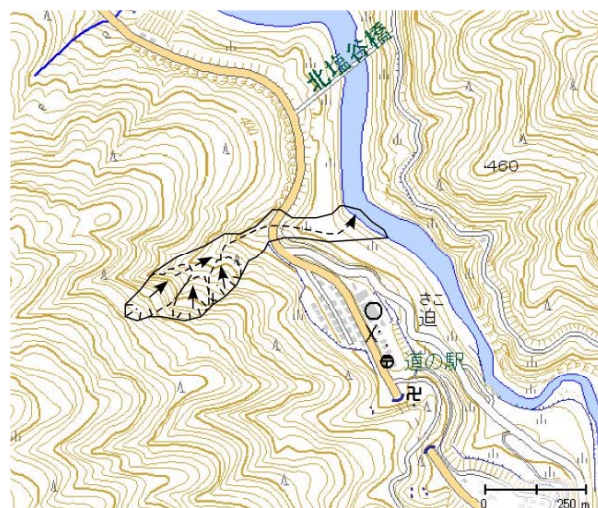
図 1 川上村迫崩壊位置の概要（国土地理院 2.5 万分の 1 地形図地図画像を使用）

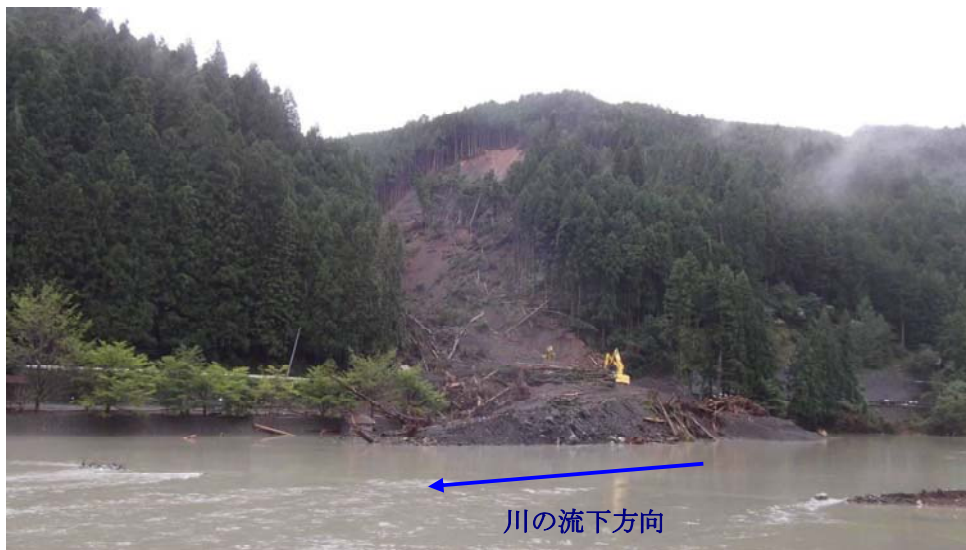
天川中学校対岸の大規模崩壊である。崩壊土砂が河川内に流下していた。また大部分の崩壊土砂は斜面内で留まっており、降雨による崩壊土砂の流下や拡大崩壊の恐れがある。さらに、崩壊地右側(北側)の植生に一部欠落が見られることから、滑落崖が右側へ伸びている恐れがあり、今後右側斜面の崩壊も懸念される。右側斜面(北側)の崩壊状況(崩壊規模、残存土塊)、溪流上流方からの土石流発生状況(発生源状況、土石流堆積物状況)などの把握が、今後の対策検討において重要となろう。

写真2 崩壊地を望む(天川村坪内)

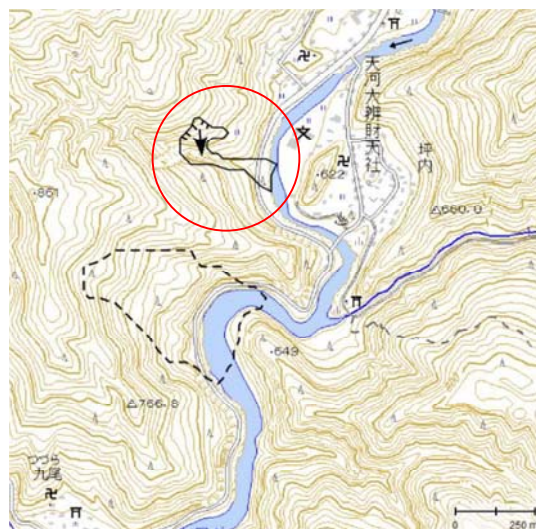
図2 天川村坪内崩壊位置の概要(国土地理院2.5万分の1地形図地図画像を使用)

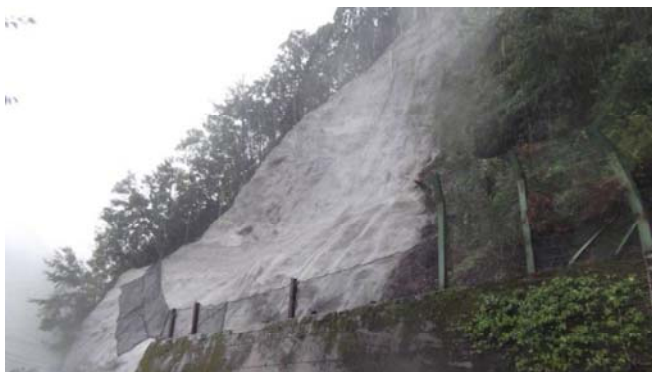
R169 沿いの表層型崩壊である。斜面は 50 度以上の急傾斜で崩壊土砂は礫を多く含んでいた。また、現地調査会社からヒアリングしたところ、9 月 6 日に崩壊したとのこと。すでに応急対策として吹付工が施され、15 日 19:00 より片側交互通行の規制を解除しており、現在斜面上部でボーリング調査が実施されていた。

写真 3 上北山村白川地区崩壊地を望む

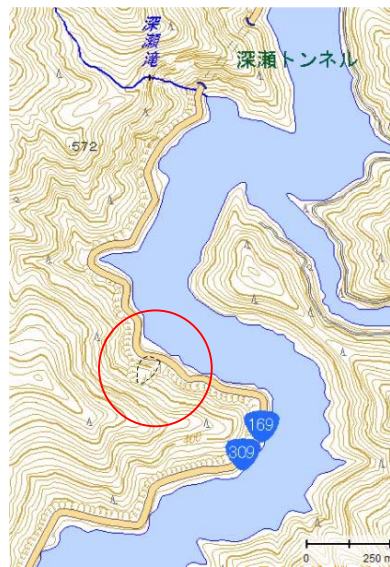
図 3 上北山村白川地区崩壊位置の概要  
(国土地理院 2.5 万分の 1 地形図地図画像を使用)
